Cég	ORIGO-SÁNTA ÉPÍTŐ ZRT GYŐRI ÚT 32-36 SOPRON	Mérést végezte: Schekulin Nándor Telefon: 99/511-540 E-Mail: info@origo-santa.hu
------------	---	---

Megbízás	Családi ház Thermokép vizsgálat A mérés az EN 13187 szerint hőkamerával került elvégzésre.
-----------------	---

Hagyományos téglá szerkezetű családi ház

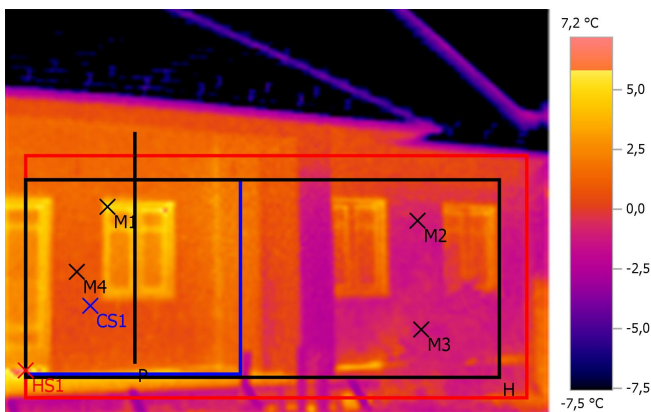
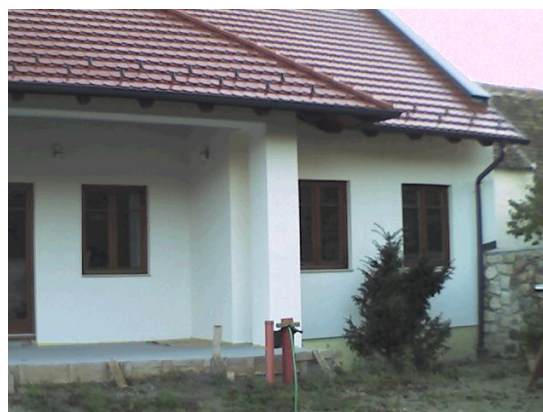
Fájl:
IV_00007.BMT

Mért objektum	Hőm. [°C]	Kiadva	Refl. Hőm. [°C]	Megjegyzések
Mérési pont 1	5,4	0,93	0,0	ablak szemöldök
Mérési pont 2	-0,9	0,93	0,0	fűtetlen szoba felső pont
Mérési pont 3	-0,8	0,93	0,0	fűtetlen szoba alsó pont
Mérési pont 4	0,6	0,93	0,0	fűtött szoba általános pont
Hidegpont 1	0,1	0,93	0,0	kék keret
Melegpont 1	6,9	0,93	0,0	piros keret

A belső terek nem egyforma belső hőmérsékletet mutatnak. Ablakok felső élén tömítetlenség látható. Külső téri pillér hőmérséklete magas.

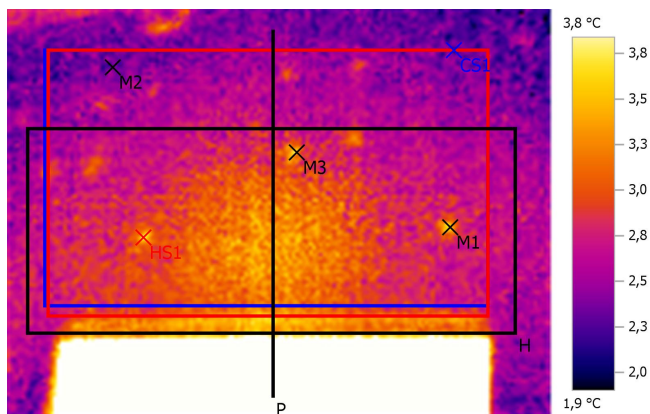
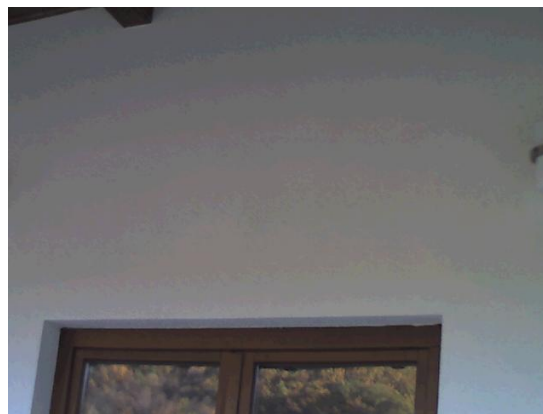
Fájl:
IV_00020.BMT

Mért objektum	Hőm. [°C]	Kiadva	Refl. Hőm. [°C]	Megjegyzések
Mérési pont 1	3,6	0,93	0,0	dűbel
Mérési pont 2	2,4	0,93	0,0	normál felület
Mérési pont 3	3,6	0,93	0,0	dűbel
Hidegpont 1	2,1	0,93	0,0	kék keret
Melegpont 1	3,8	0,93	0,0	piros keret

M1,M3 pontok homlokzati hőszigetelés rögzítő elemei.

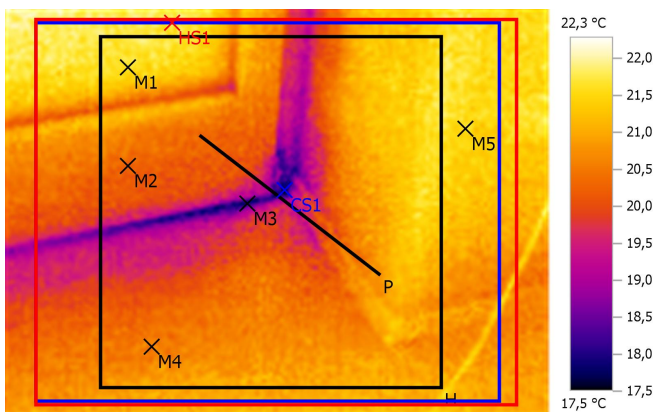
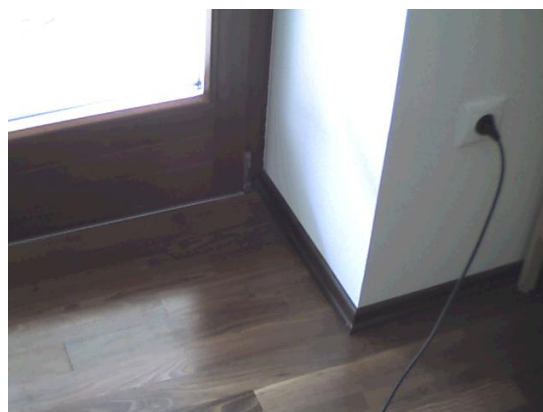
Fájl:
IV_00001.BMT

Mért objektum	Hőm. [°C]	Kiadva	Refl. Hőm. [°C]	Megjegyzések
Mérési pont 1	21,6	0,93	23,0	ajtó felület
Mérési pont 2	20,2	0,93	23,0	ajtó felület
Mérési pont 3	17,9	0,93	23,0	alsó hidegpont
Mérési pont 4	20,6	0,93	23,0	padló nem áthűt felülete
Mérési pont 5	21,6	0,93	23,0	általános falfelület
Hidegpont 1	17,5	0,93	23,0	kék keret
Melegpont 1	22,0	0,93	23,0	piros keret

Befejezetlen terasz és kész nappali csomópontja. A CS1 hőmérséklet közel harmatponti. Várható a penészesedés megjelenése.

azonnali szigetelés a penészesedés megjelenése előtt a nem befejezett csomópontokban. A nyílászárók beállítását ellenőrizni kell. A be nem fejezett lábazat és homlokzati hőszigetelés kapcsolata javítandó több helyen hőszigetelési hiány észlelhető..

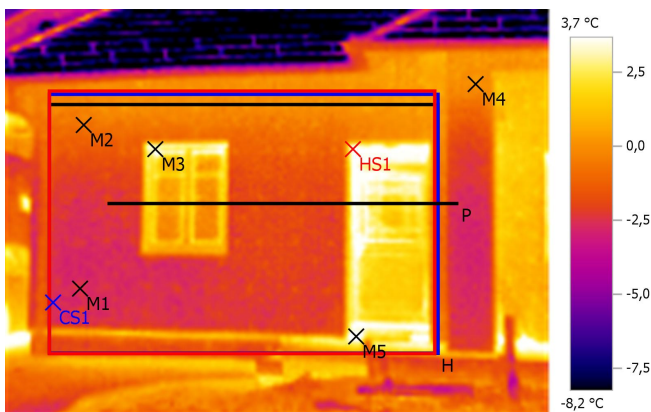
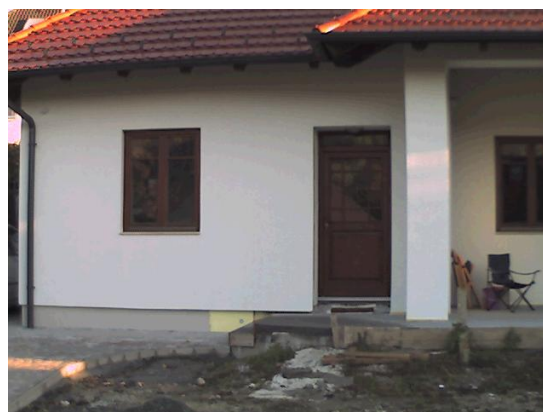
Fájl:
IV_00009.BMT

Mért objektum	Hőm. [°C]	Kiadva	Refl. Hőm. [°C]	Megjegyzések
Mérési pont 1	-2,6	0,93	0,0	fűtetlen térpont
Mérési pont 2	-0,5	0,93	0,0	fűtetlen tér magas pont
Mérési pont 3	3,1	0,93	0,0	ablak szemöldök
Mérési pont 4	0,1	0,93	0,0	külső pillér meleg pont
Mérési pont 5	4,8	0,93	0,0	ajtó küszöb
Hidegpont 1	-3,0	0,93	0,0	kék keret
Melegpont 1	5,4	0,93	0,0	piros keret

Bejárati ajtó tömítetlen vagy rosszul beállított. Az eltérés az ablakhoz képest a profilvonalon látható. Lábazat és homlokzati hőszigetelés között hőhíd látható. A külső beton pillér fokozott hőt kap a belső szerkezetektől.

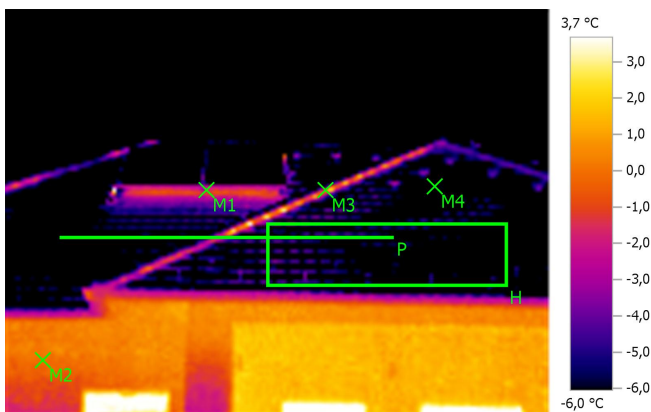
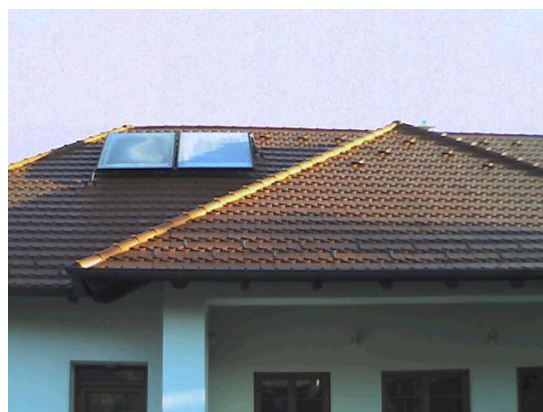
Fájl:
IV_00010.BMT

Mért objektum	Hőm. [°C]	Kiadva	Refl. Hőm. [°C]	Megjegyzések
Mérési pont 1	-2,2	0,93	0,0	napkollektor hővisszaverés
Mérési pont 2	0,0	0,93	0,0	általános falhőmérséklet
Mérési pont 3	-0,7	0,93	0,0	élgerinc
Mérési pont 4	-6,9	0,93	0,0	általános tetőhőmérséklet

Fűtetlen padlástér egyenletes hőkibocsátást mutat. Élgerinceknél hőhíd látható.

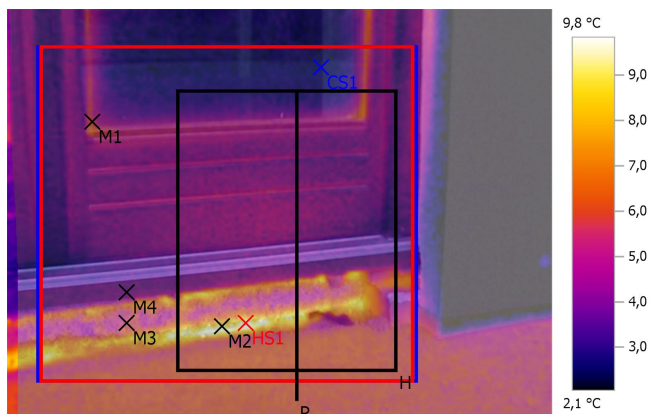
Fájl:
IV_00015.BMT

Mért objektum	Hőm. [°C]	Kiadva	Refl. Hőm. [°C]	Megjegyzések
Mérési pont 1	5,8	0,93	0,0	rugalmas tömítés
Mérési pont 2	9,5	0,93	0,0	szerkezeti beton lemez
Mérési pont 3	5,9	0,93	0,0	hőszigetelés
Mérési pont 4	3,5	0,93	0,0	ajtótok
Hidegpont 1	2,0	0,93	0,0	kék keret
Melegpont 1	10,3	0,93	0,0	piros keret

Befejezetlen terasz és nyílászáró csomópont. Nyílászáró üvegezésénél a rugalmas tömítés hibái láthatóak.
