Cég	ORIGO-SÁNTA ÉPÍTŐ ZRT GYŐRI ÚT 32-36 SOPRON	Mérést végezte: Schekulin Nándor Telefon: 99/511-540 E-Mail: info@origo-santa.hu
------------	---	---

Megbízás	Családi ház Thermokép vizsgálat A mérés az EN 13187 szerint hőkamerával került elvégzésre.
-----------------	---

Hagyományos téglá szerkezetű családi ház

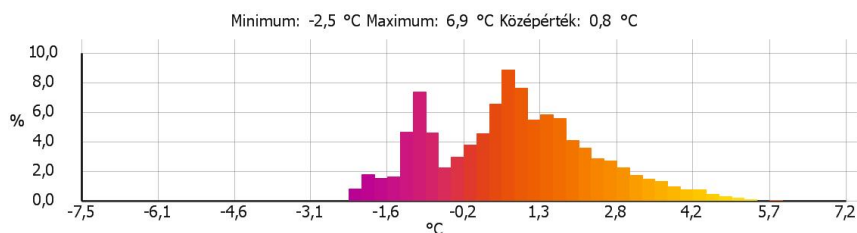
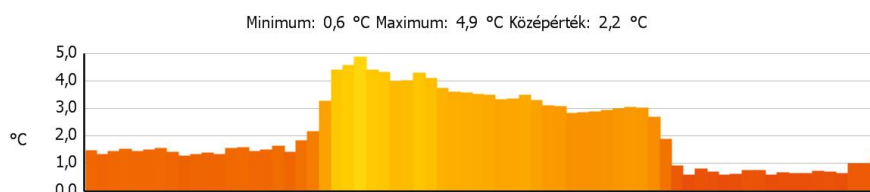
Fájl:
IV_00007.BMT

A belső terek nem egyforma belső hőmérsékletet mutatnak. Ablakok felső élén tömítetlenség látható. Külső téri pillér hőmérséklete magas.

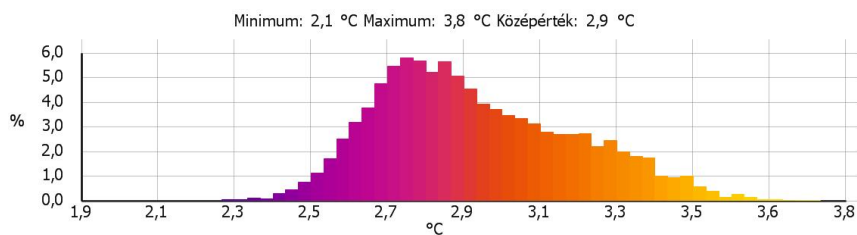
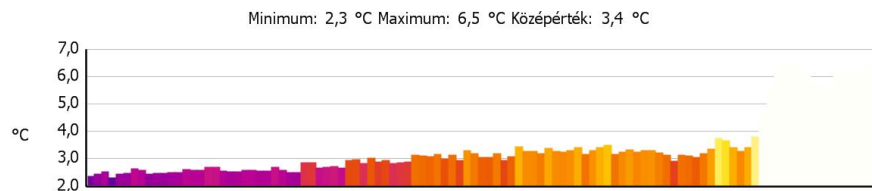
Fájl:
IV_00020.BMT

M1,M3 pontok homlokzati hőszigetelés rögzítő elemei.

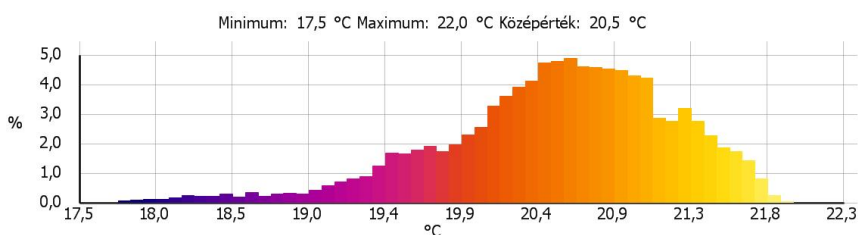
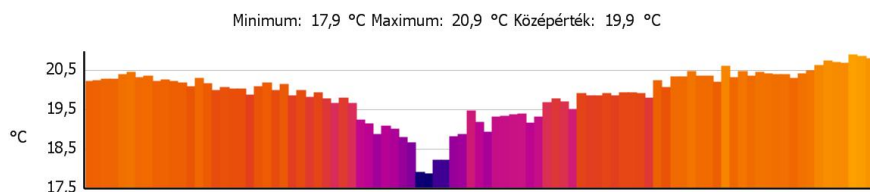
Fájl:
IV_00001.BMT

Befejezetlen terasz és kész nappali csomópontja. A CS1 hőmérséklet közel harmatponti. Várható a penészesedés megjelenése.

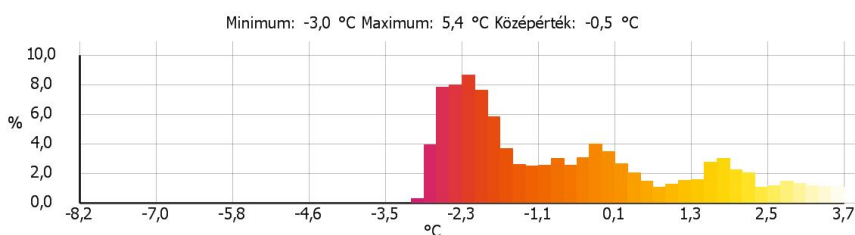
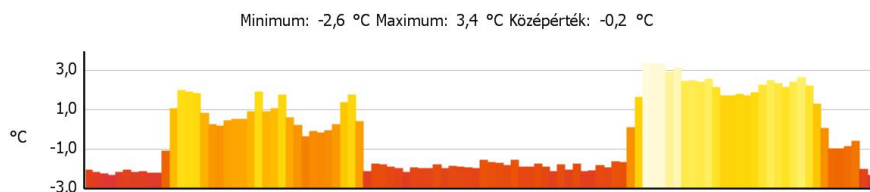
Fájl:
IV_00009.BMT

Bejárati ajtó tömítetlen vagy rosszul beállított. Az eltérés az ablakhoz képest a profilvonalon látható. Lábazat és homlokzati hőszigetelés között hőhíd látható. A külső beton pillér fokozott hőt kap a belső szerkezetektől.

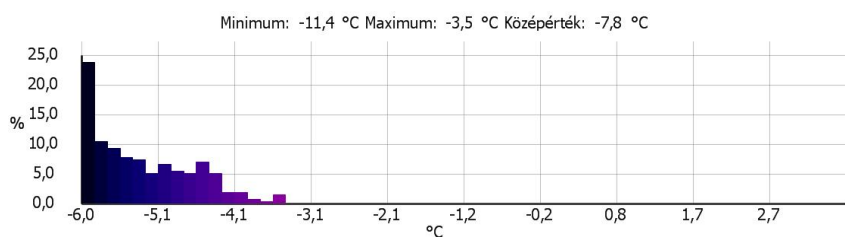
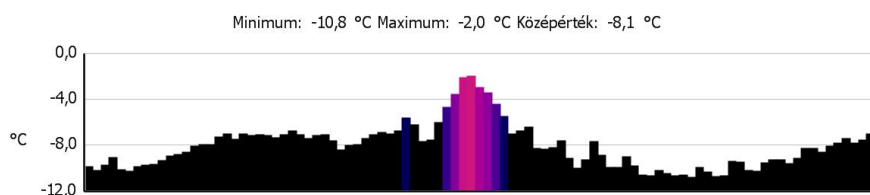
Fájl:
IV_00010.BMT

Fűtetlen padlástér egyenletes hőkibocsátást mutat. Élgerinceknél hőhíd látható.

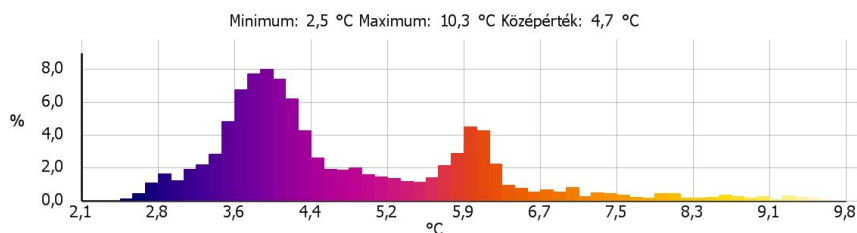
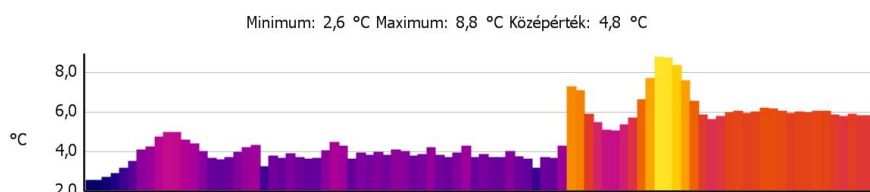
Fájl:
IV_00015.BMT

Befejezetlen terasz és nyílászáró csomópont. Nyílászáró üvegezésénél a rugalmas tömítés hibái láthatóak.
